Umeå 2025-10-05

Umeå kommun  
Miljö- och hälsoskydd  
Att. Mathias Andersson

## **Slutredovisning av schaktning / sanering av f.d. skjutbana på fastigheten Ersmark 21:1 (Tallbacken), Umeå kommun. Ärendenummer 2025:838.**

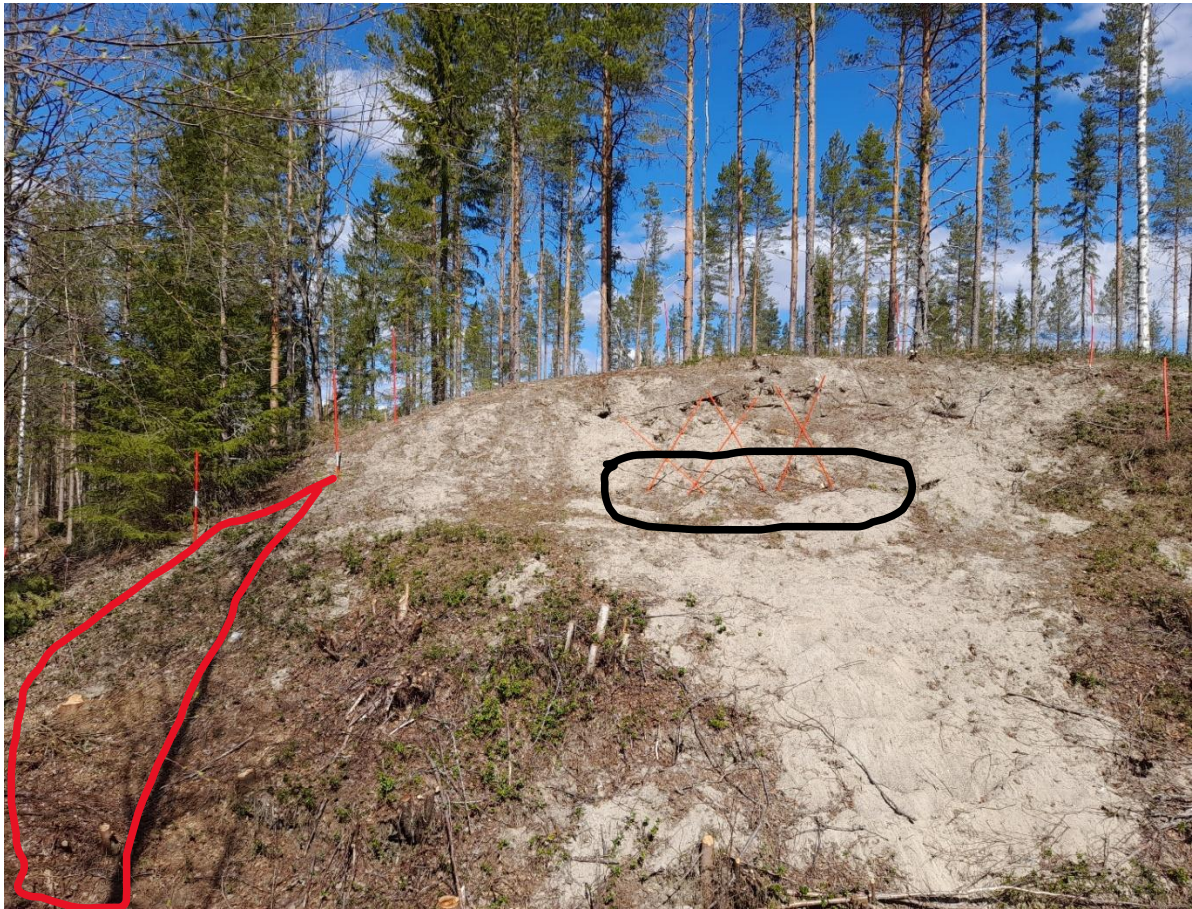
**Bild 1. Före sanering 250430.**

Avgränsningen med XRF visade dock på förhöjda blyhalter även en bit utanför det område som vi tidigare provtagit. Det fanns punkter i skjutvallens ytterkanter, främst i skjutvallens mitt och neråt, där XRF visade på klart förhöjda, men kraftigt varierande, blyhalter. Se bilder med dessa områden markerade i bilaga 6, bild 1 och 2.

Utökat saneringsområde till vänster om skjutvallen. Svart markering=läge för skjuttavlor. Rött område=utökat saneringsområde i vänster skogskant (grävs bort, deponeras på Dåva och täcks med rena massor). Storlek på det utökade (röda) området: djup 8 m, bredd 0-2 m.

Det mest förorenade området (linje 3,4,5), där laktester utfördes, ligger i det sandiga området nedanför den svarta markeringen.

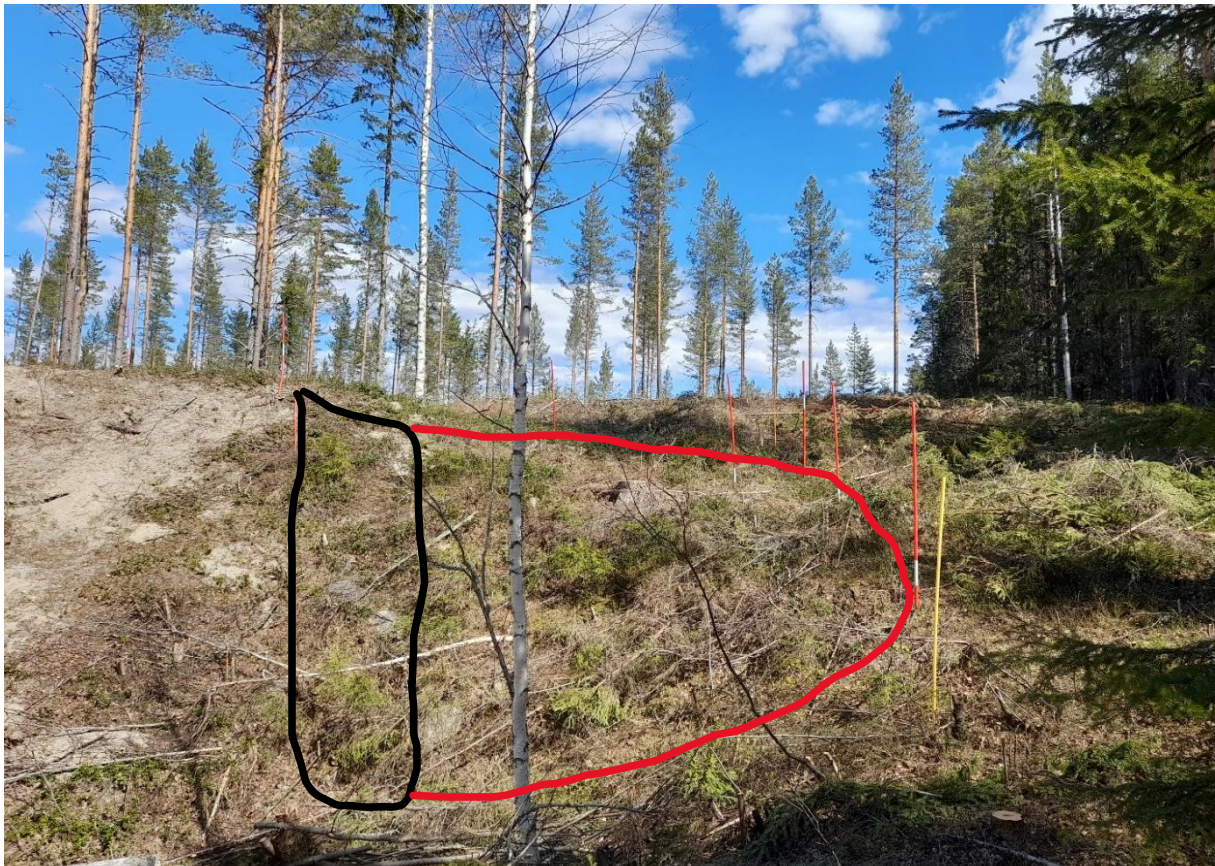
**Bild 2. Sidoområde före sanering 250430.**

Utökat saneringsområde i naturmarken till höger om skjutvallen. Svart markering = avverkad skogskant mot skjutvallen med sandigt material, som grävs bort för deponering på Dåva och återfylls med rena massor. Storlek på det utökade svarta området: Djup 11 m x bredd 1,5 m.

Röd markering = naturmark med blockig morän. Större stenar och block sorteras bort och täcks över på platsen. Övrigt material schaktas bort för deponering på Dåva, schaktet kalkas och återfylls med rena massor. Djup 10 m x bredd max 6,5 m. Utanför den röda linjen överfylls också med 50 cm rena massor till en bredd av 2-3 m som extra säkerhet.

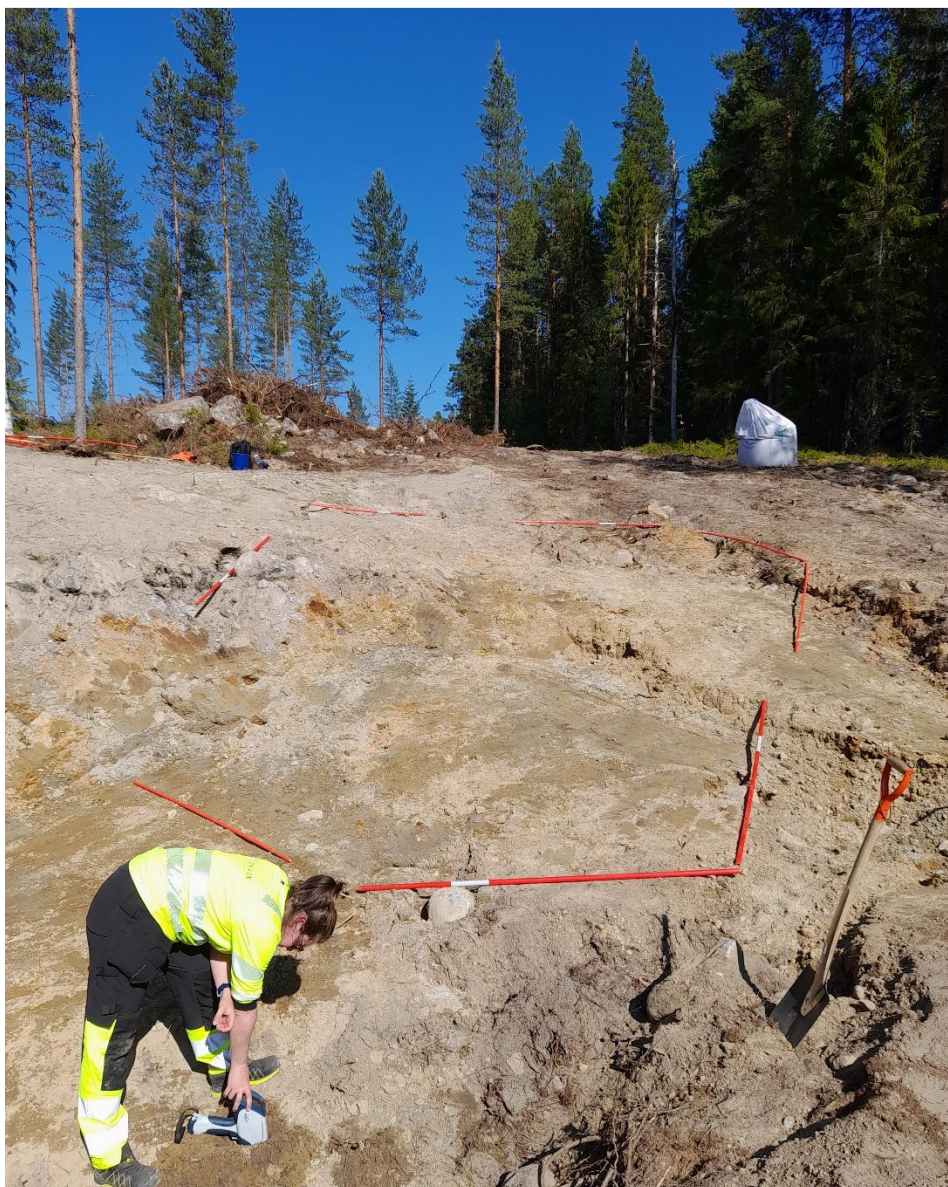
**Figur 3. XRF-mätning under sanering 250711.**

Schaktningen behövde fördjupas ytterligare ner i moränen där Marie Hertzberg (Envix) står samt i det inringade området ovanför (sidoområdet utanför skjutvallen).

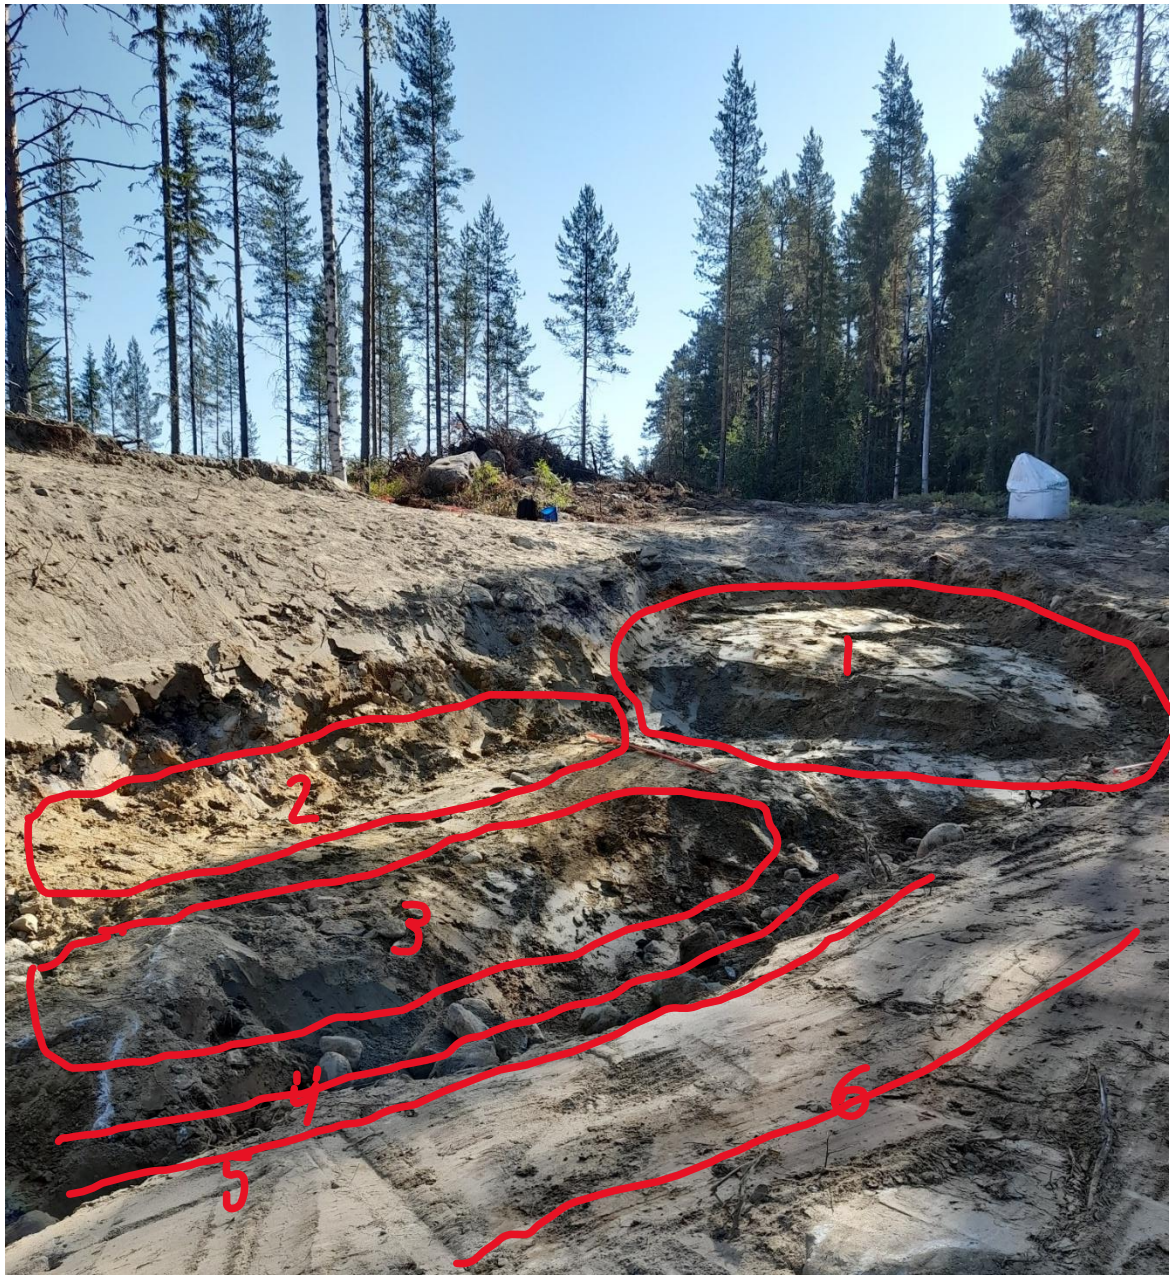
**Bild 4. Sanerat område med analysresultat 250714.**

Den nedre delen samt sidoområdet efter fördjupad schaktning ner i underliggande morän:

Område 1: 2 st samlingsprover eftersom föroreningshalterna varierade en hel del innan sanering. Resultat 8 mg bly/kg TS i yttre schaktkant resp. 12 mg bly/kg TS i schaktbotten. Se analysprotokoll i bil. 2 e och f.

Område 2: 5,4 mg bly/kg TS (schaktkant), bil. 2b.

Område 3: 7,7 mg bly/kg TS (schaktbotten), bil. 2a.

Område 4 och 5 (linjer där block lagts från sidoområden): 140 mg bly/kg TS i schaktbotten (4) samt 100 mg bly/kg TS mot schaktkant (5). Se bil. 2 g.

Område 6 (bakkant i ursprungsmaterial / morän mot opåverkat område): 22 mg bly/kg TS, se bil. 2h.

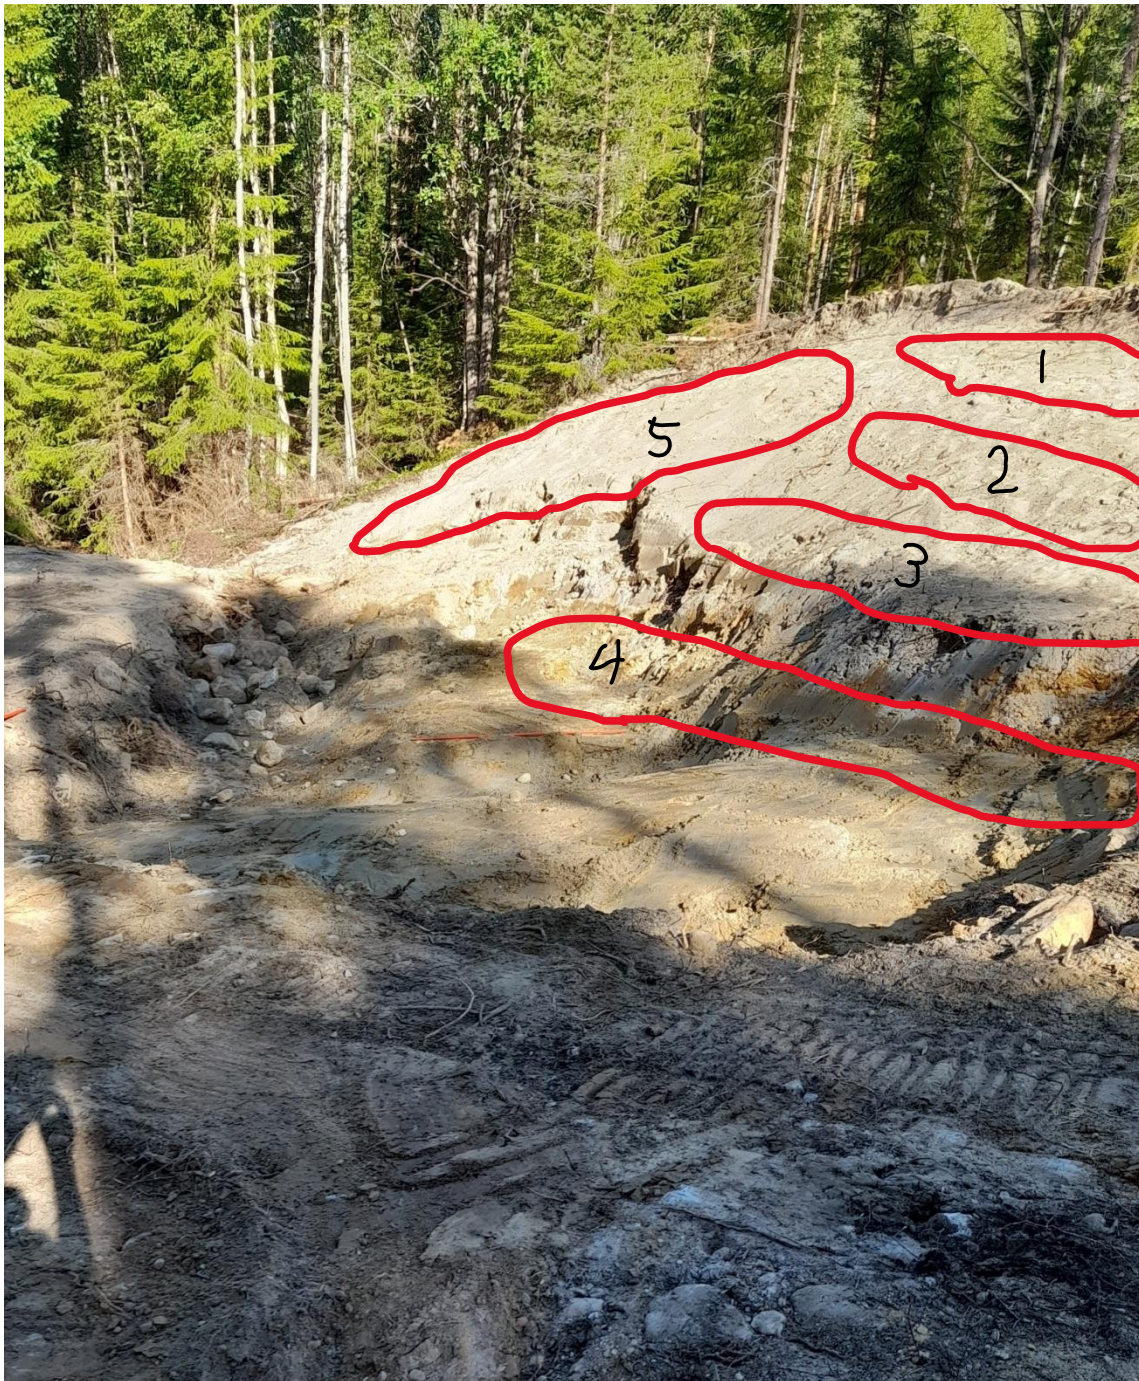
**Bild 5. Sanerat område med analysresultat 250714 med kompletteringar 250826.**

Mätningar under sanden i skjutvallen, mot underliggande morän:

Område 1: 3 mg bly/kg TS (analysresultat i bil. 4a)

Område 2 och 3: 120 mg bly/kg TS 2-3 dm ner i sandvallen (bil. 2c).

Område 2: 51 mg bly/kg TS mot moränen (bil. 4b). Efter fortsatt sanering 4,4 mg/kg (bil. 5a).

Område 3: 220 mg bly/kg TS mot moränen (bil. 4c). Efter fortsatt sanering 22 och 36 mg/kg (bil. 5b och 5c).

Område 4: 5,4 mg bly/kg TS (bil. 2b).

Område 5: 16 mg bly/kg TS (bil. 2d).

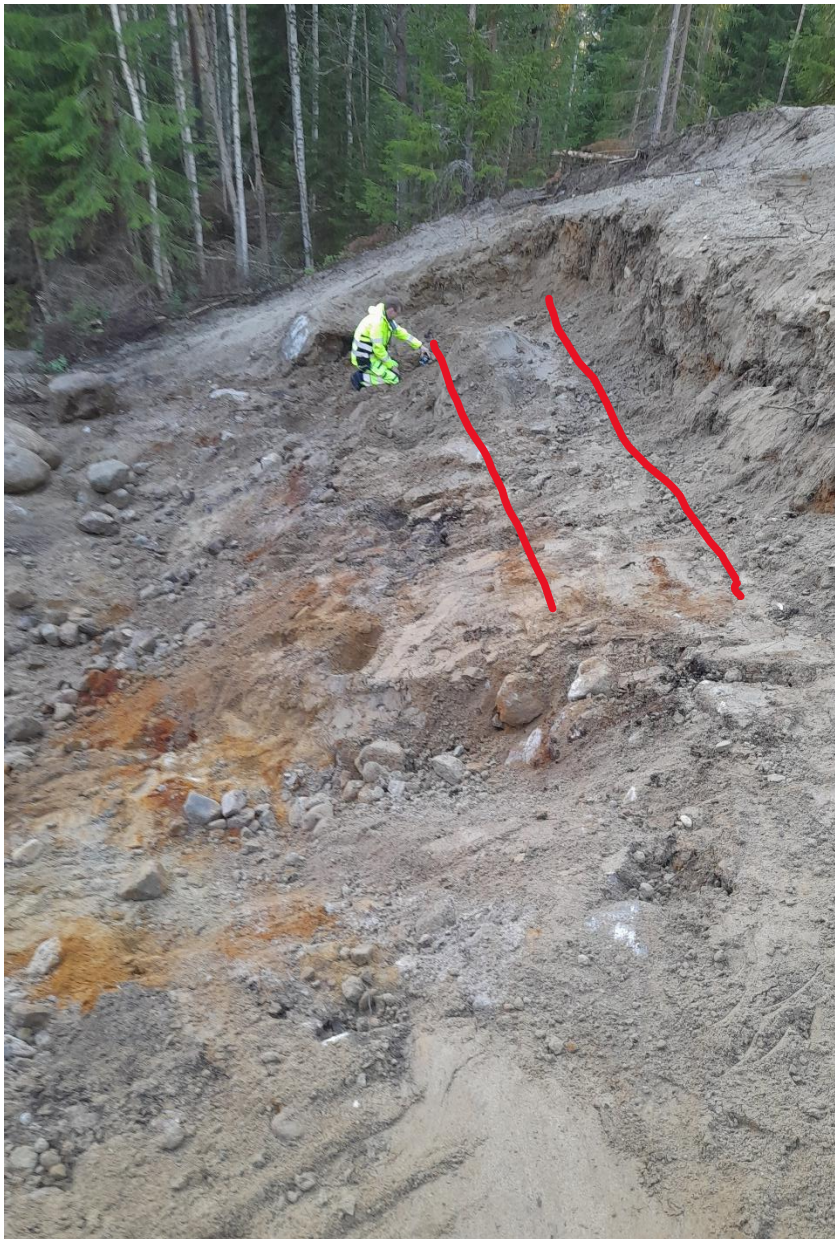
**Bild 6. XRF-mätning vid slutsanering 250825.**

Måns Börjesson (Envix) mäter med XRF vid slutsanering av den övre delen där föroreningar upptäcktes i moränen under sandvallen (51-220 mg bly/kg TS, se bild 5). Analyser hos Eurofins visade efter ytterligare sanering 22 resp. 36 mg bly per kg TS i en linje där Måns står, efter schaktning av ca 3 dm morän, samt 4,4 mg/kg TS 3 meter ovanför, i en linje längs schaktkanten.

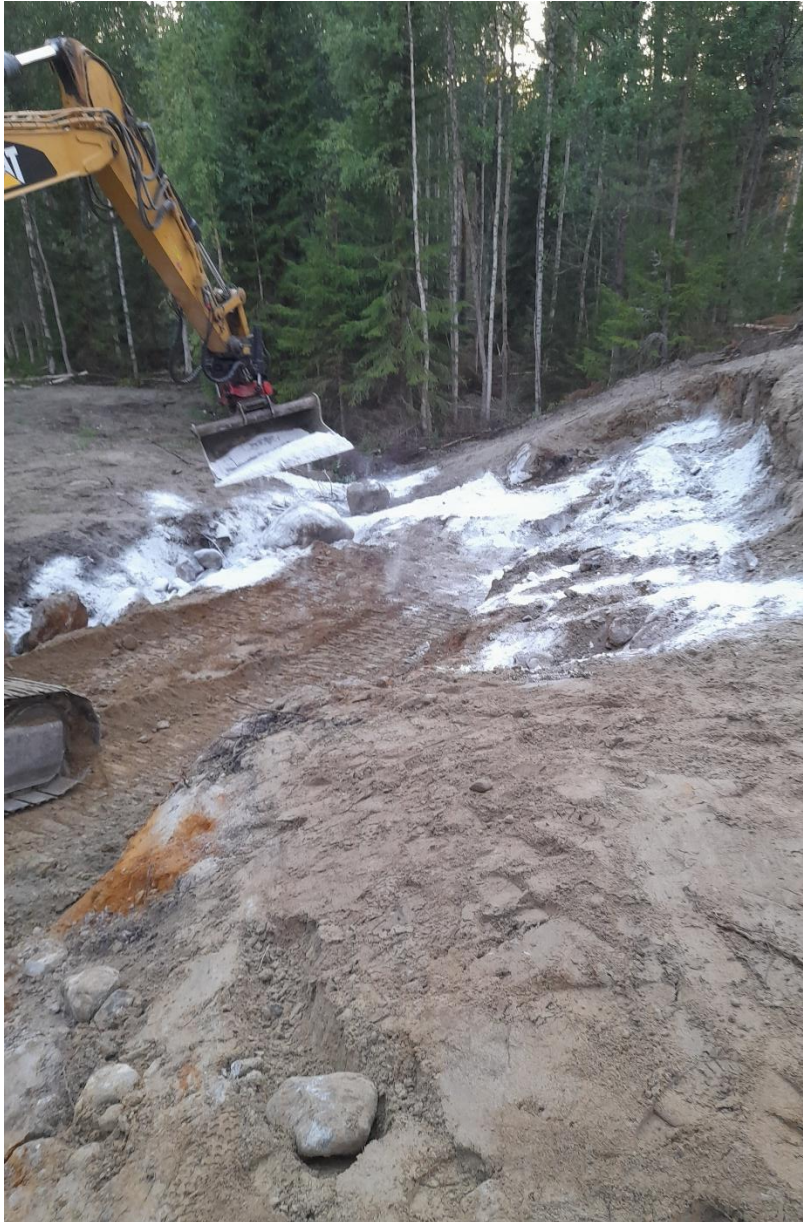
**Figur 7. Kalkspredning 250825**

Ca 500 kg kalk sprids över hela schaktbotten och på angränsande ytor runt schaktet. Ytterligare kalk kommer att blandas i mer ytligt vid sluttäckningen.
